# Informe de Gestión 2024

## Proyecto Buenaventura - Loboguerrero - Buga

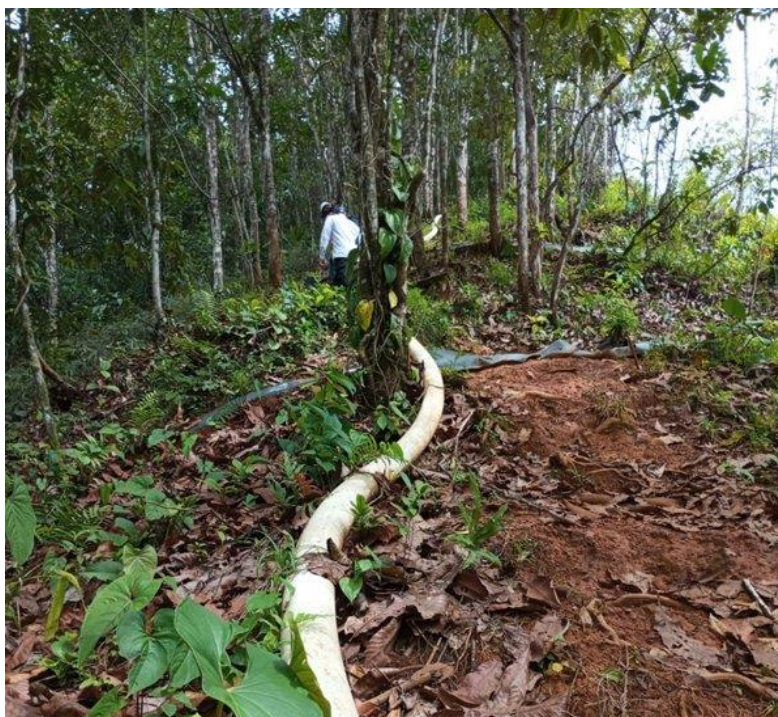
**Ilustración 7.** *reubicación de tubería PR41*

En este sector, una vez ocurrido el deslizamiento en 2022, se implementó una tubería provisional flexible, la cual fue desplazada fuera del área de intervención por CENIT para poder iniciar las obras de estabilización.

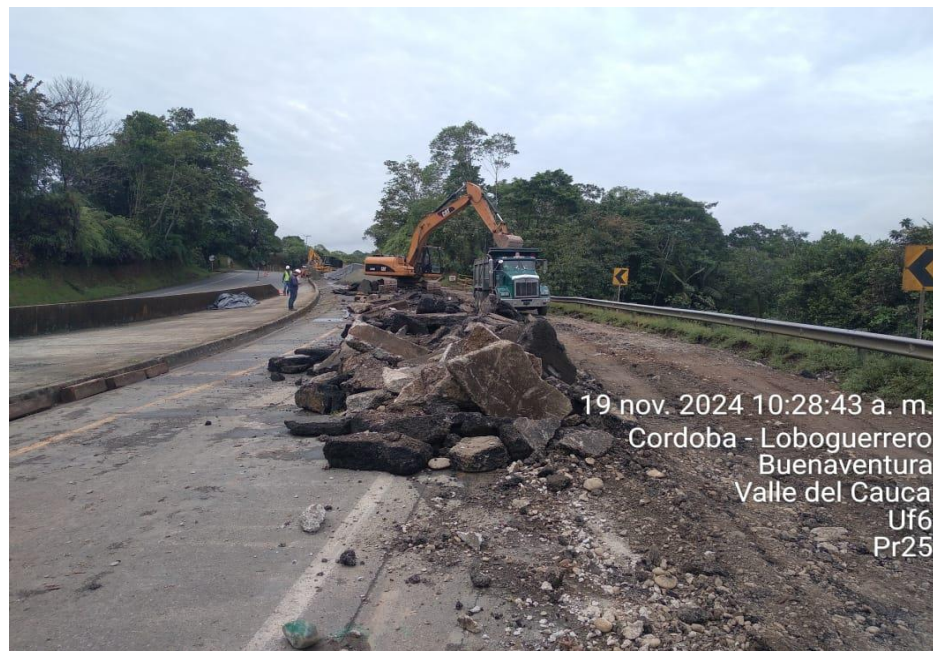
#### **Ilustración 9. Avance de obra**

- Excavación y retiro de material

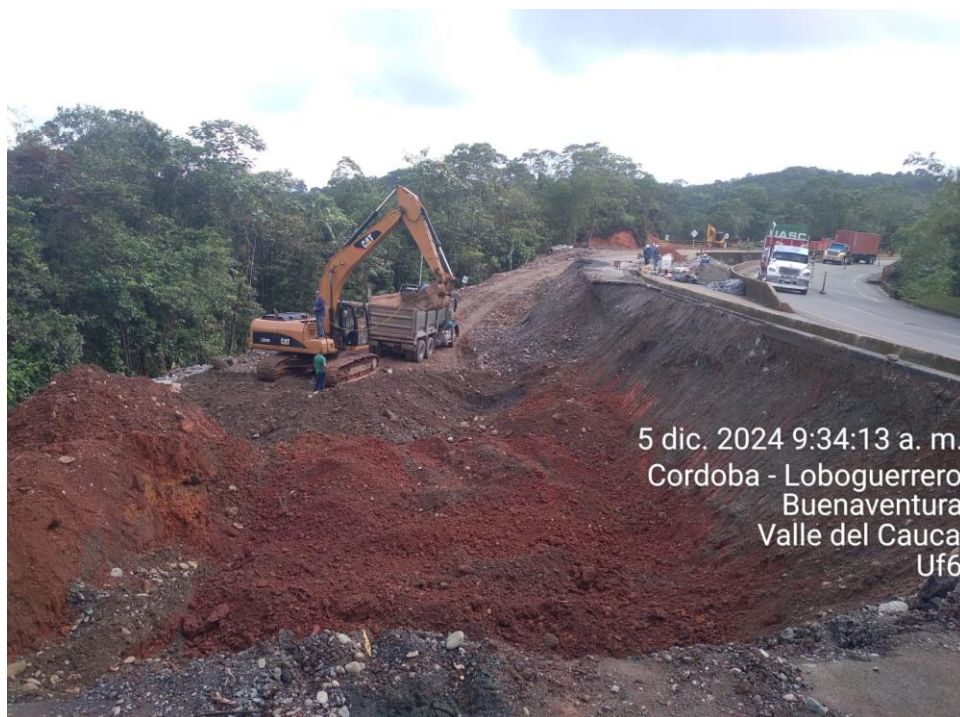
**Ilustración 10. Avance de obra**

- Ampliación de excavación.

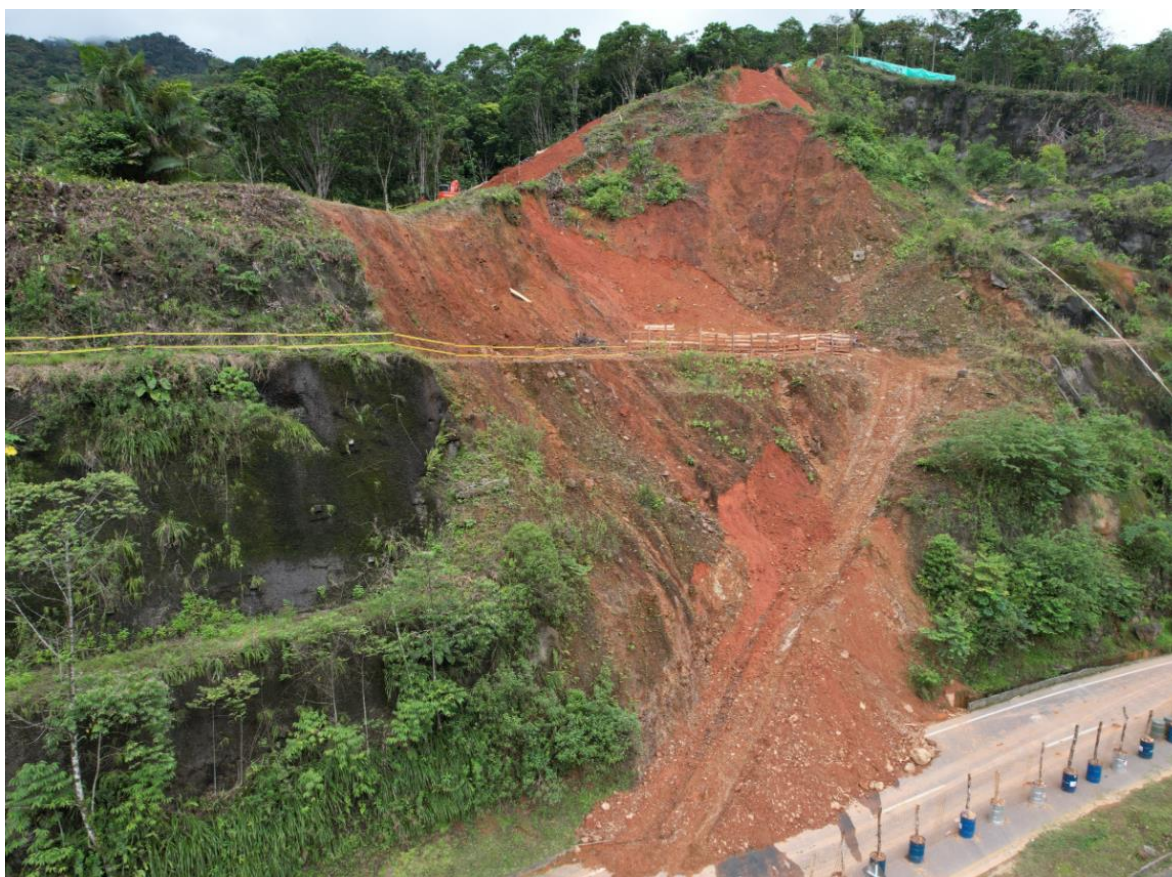
**Ilustración 12.** *Avance de obra*

- Inicio de excavación

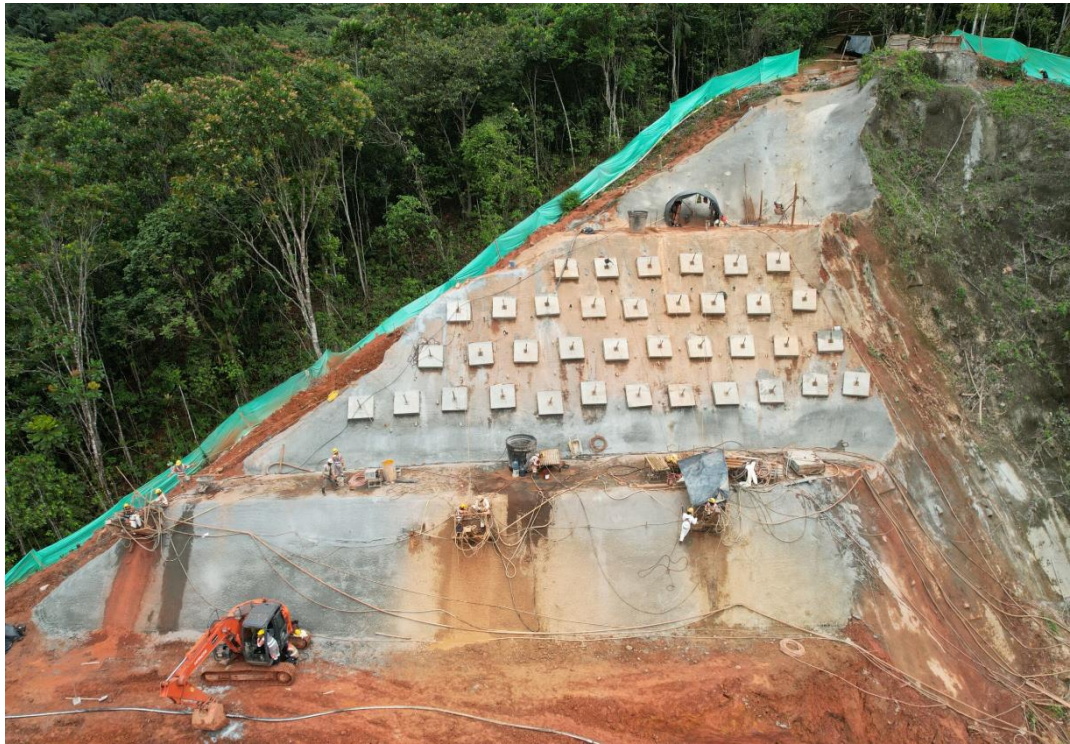
**Ilustración 14.** *Avance de obra*

- Implementación de obras de drenaje

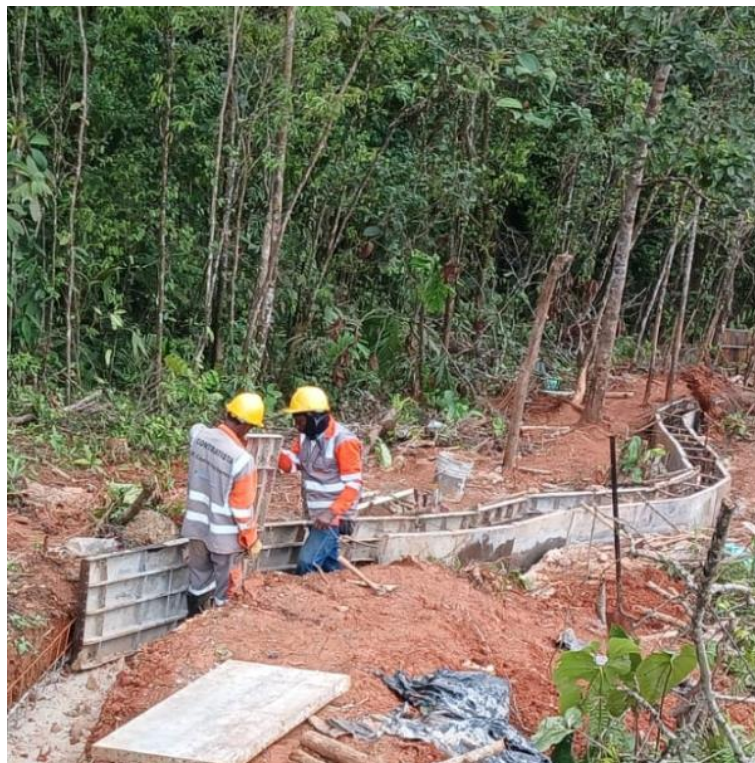
**Ilustración 15.** *Avance de obra*

- Avance en conformación de terrazas y sistemas de estabilización

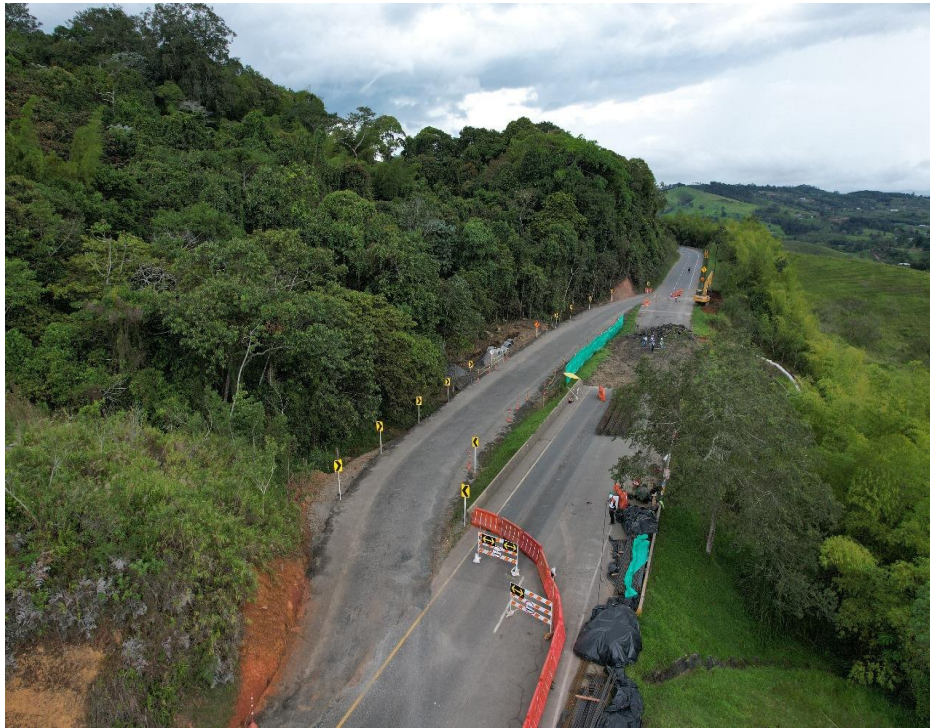
**Ilustración 17.** *Avance de obra*

- Demolición de pavimento y excavación

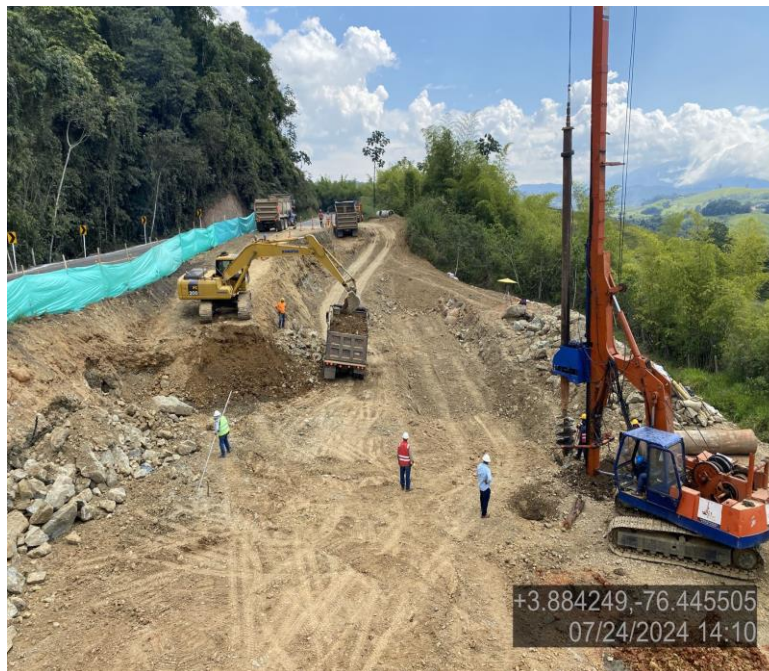
**Ilustración 18.** *Avance de obra*

- Excavación, armado, instalación y fundición de pilotes

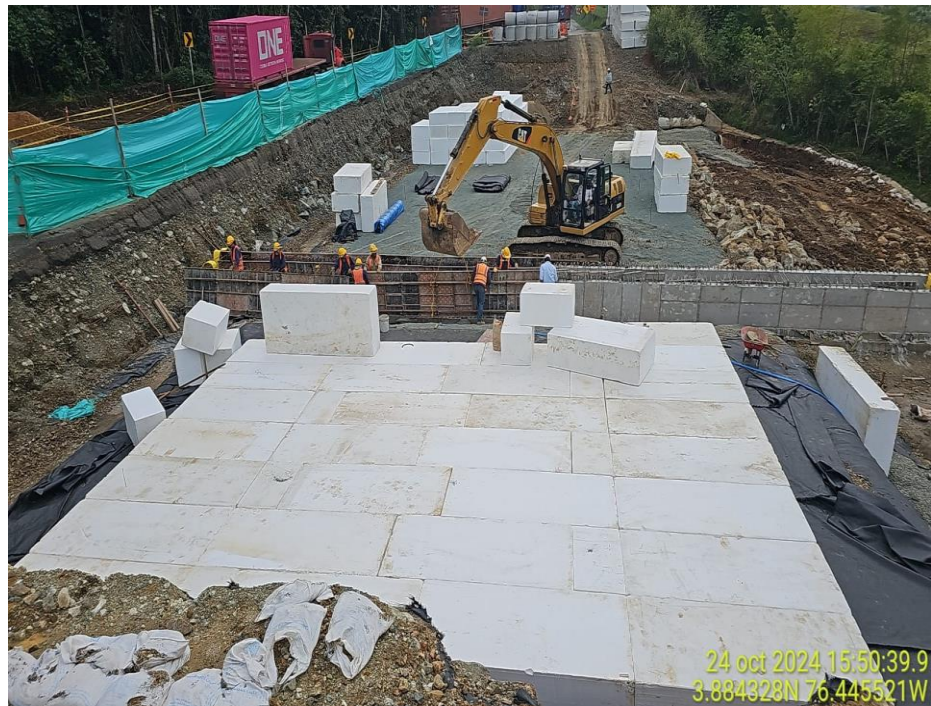
**Ilustración 21. Avance de obra**

- Ejecución de obra hidráulicas

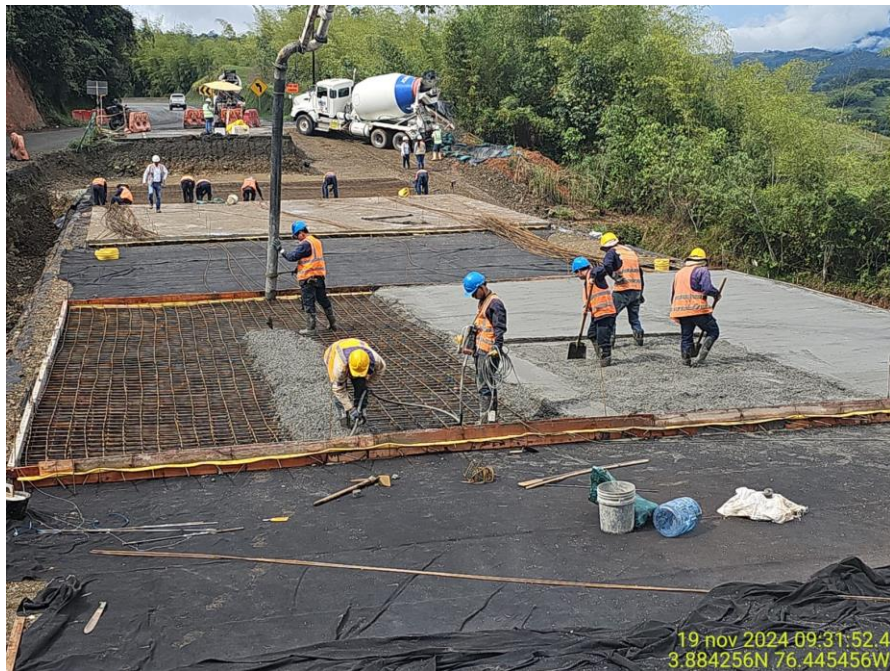
**Ilustración 23. Avance de obra**

- Armado y fundición de muros de confinamiento lateral

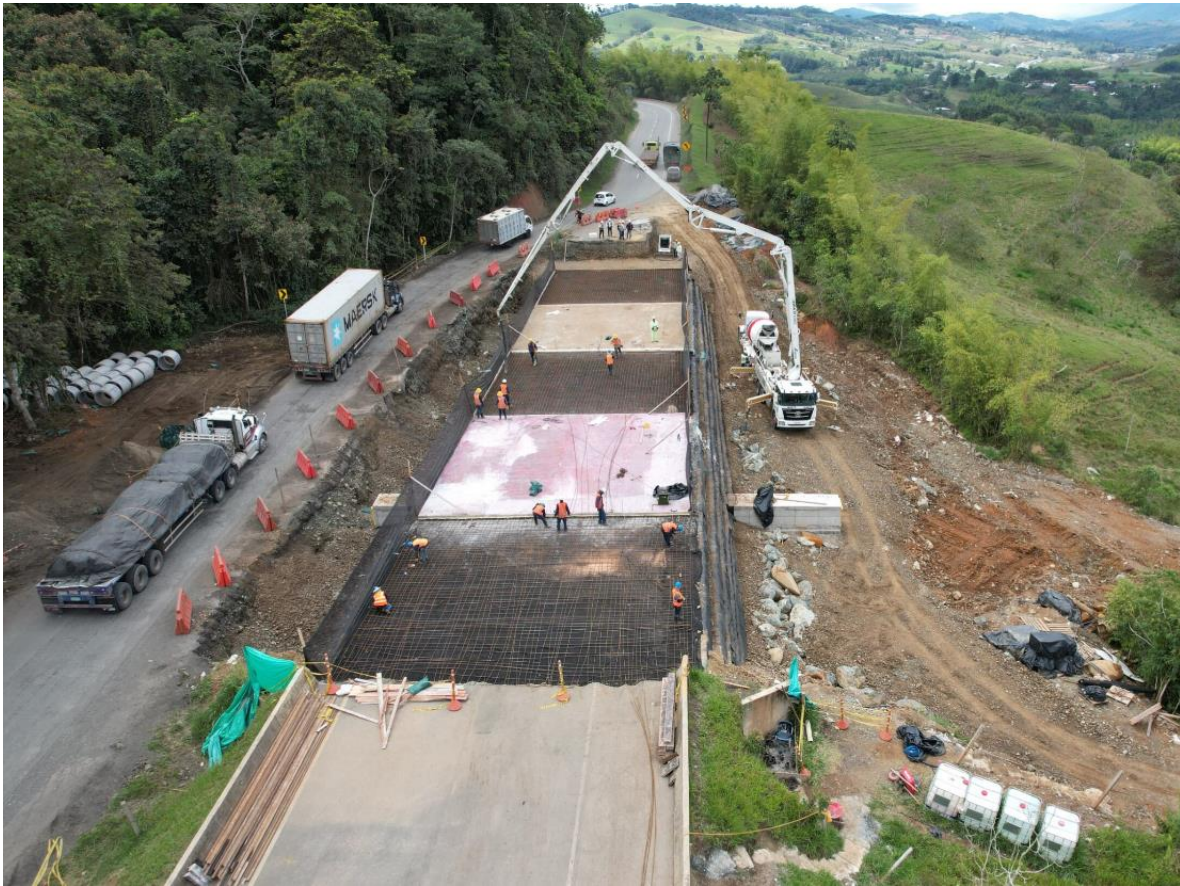
**Ilustración 25. Avance General de obra**

Al finalizar el 2024 se tiene un avance de obra del 83% generando una facturación de \$7.391.702.313 correspondientes a: Localización y replanteo al 100%, Limpieza de zonas boscosas al 100%, Movimiento de tierras al 100%, Pilotes al 100%, viga cabezal al 100%, relleno aligerado al 100%, loseta de contrapiso al 100%, muros de confinamientos al 100%.

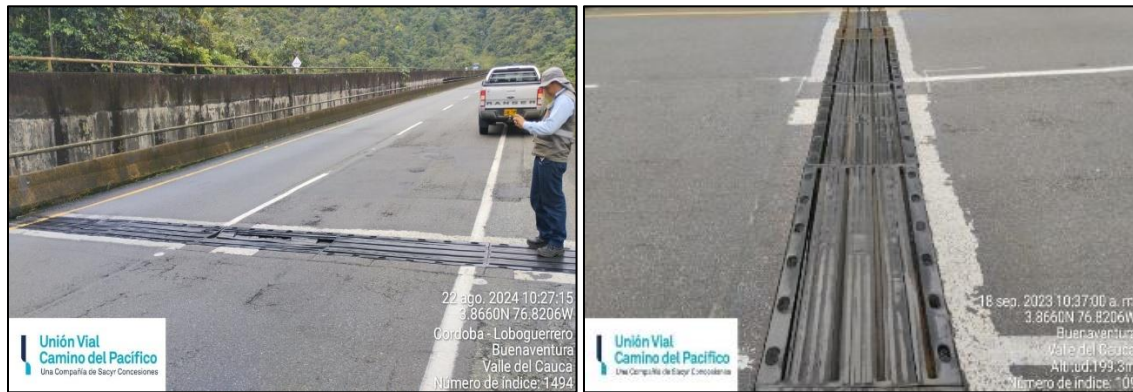
#### RN 4001 - PR 36+050 Derecha

Por otra parte, en el año 2024, se evidenció un deterioro excesivo en algunas juntas de los puentes localizados a lo largo del proyecto, las cuales estaban generando riesgos a la seguridad vial e inconformismo por parte del gremio transportador. A continuación, se evidencia el registro fotográfico de algunas de estas.

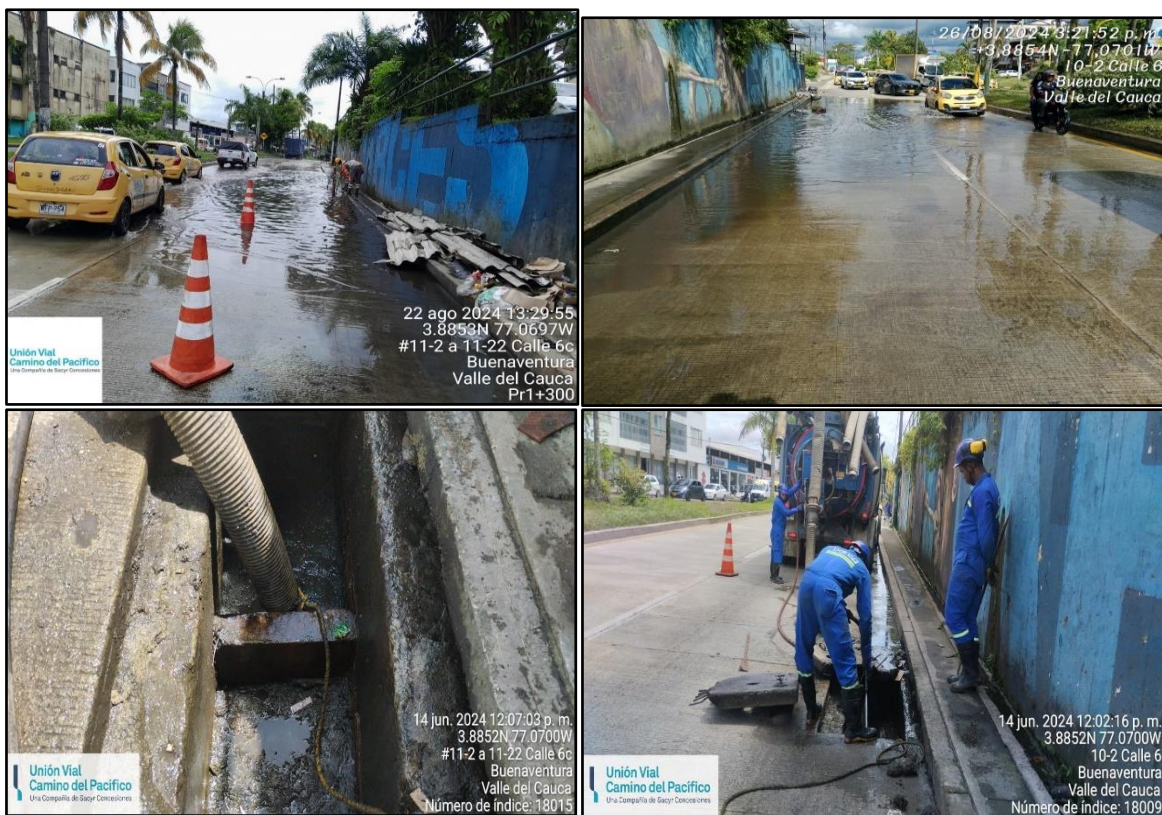
**RN 4001 - PR 1+300 Bidireccional.**

| Ruta | PR | Afectaciones | Actuaciones de la Concesionaria |
|---|---|---|---|
| 4001 | 1+300 | Alcantarilla obstruida desde el momento en que fue entregada a la concesionaria, debido a su baja capacidad hidráulica en momentos de lluvia esta obra no evacua con normalidad las aguas de escorrentía, dando lugar a la presencia de empozamientos sobre el corredor vial, convirtiéndose en un alto factor de riesgo para la seguridad vial de los usuarios y ciudadanos que diariamente transitan por este sector, además de la posible afectación de la estructura y capa de rodadura del pavimento | Notificaciones a la administración Municipal, al administrador del sistema de alcantarilla de Buenaventura, a la interventoría y Agencia Nacional de Infraestructura.<br><br>Atención con servicio de Vector |

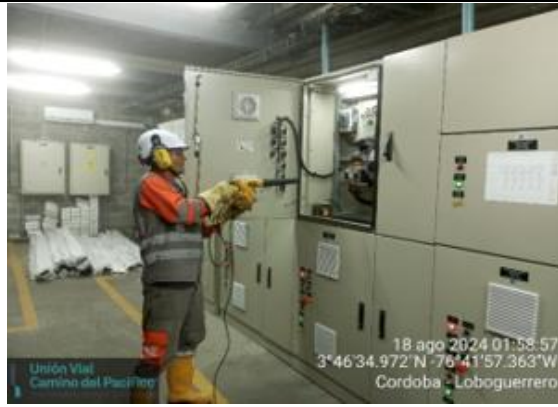
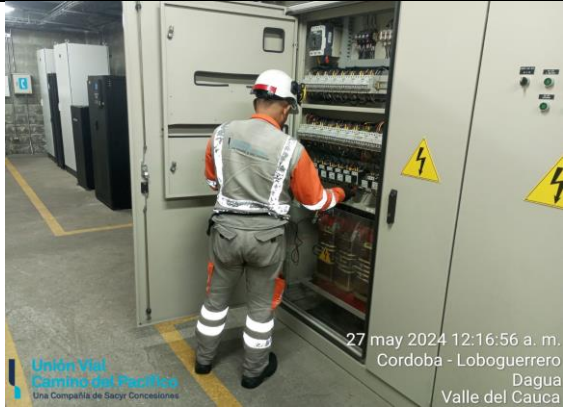
- Reparación del aislamiento en las acometidas de los ventiladores 19 y 20 del túnel 10, afectado por daños causados por roedores y humedad.
- Reparación del aislamiento y cambio de conductores de las acometidas de los sistemas de iluminación, desde subestaciones a túneles.
- Cambio de Arrancador Suave en Centro de Control de Motores de ventilador 19.
- Cambio de condensadores en banco de compensación de reactivos de Subestación 2 y 7.
- Cambio contactores de circuitos de iluminación de túnel 10.

| Mantenimiento del sistema de Baja Tensión | Mantenimiento del sistema de Baja Tensión |

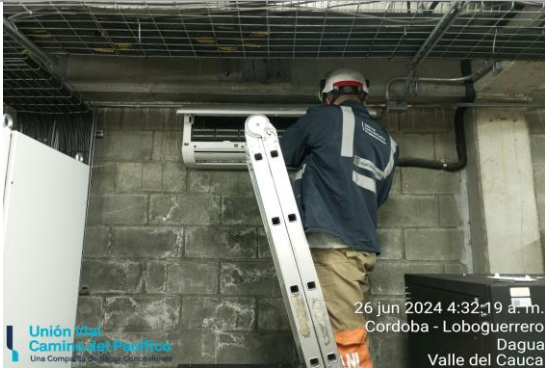
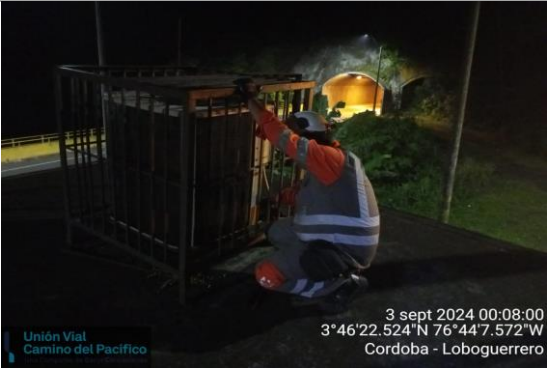
| Mantenimiento a unidad condensadora | Mantenimiento a unidad disipadora |

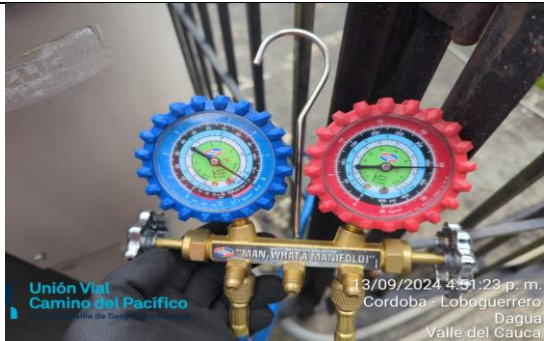
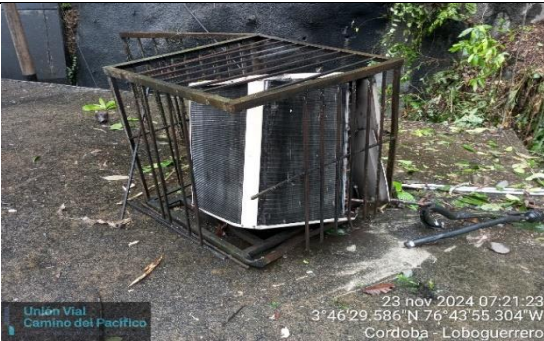
- En el mes de noviembre, debido a la caída de piedras y árboles sobre la subestación eléctrica 8, se ocasionaron daños graves en la unidad condensadora del sistema de aire acondicionado, lo que requirió su reemplazo total.

| Carga de refrigerante | Daño por evento fortuito SE08 |

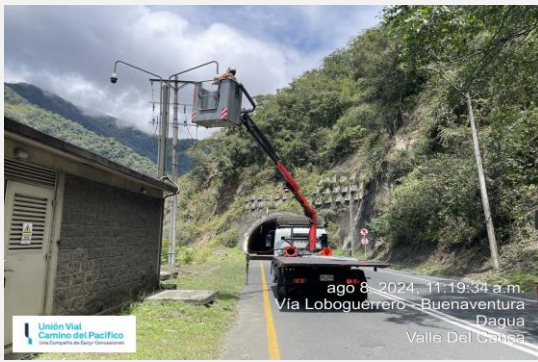
Mantenimiento cámara PTZ

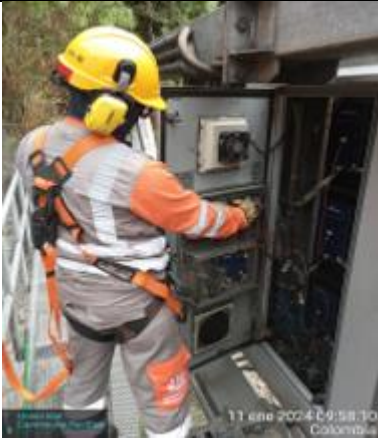
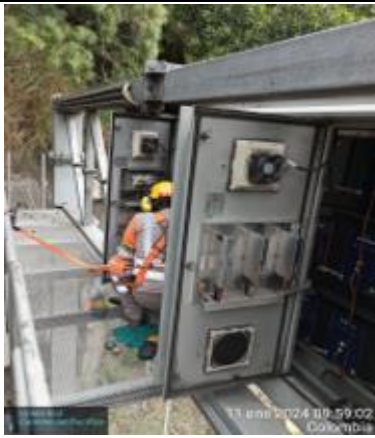
- Cambio de cableados y acometidas desde el tablero de control hasta el semáforo debido a que se evidencia deterioro en el cableado.

| Mantenimiento de la señalización de trafico | Mantenimiento de la señalización de trafico |
